HORMIGONES REFRACTARIOS: LAS TOP 20 PRINCIPALES FALLAS CON HORMIGONES REFRACTARIOS. PRODUCTOS, DIAGNOSTICO Y SOLUCION.

Abril, 2026

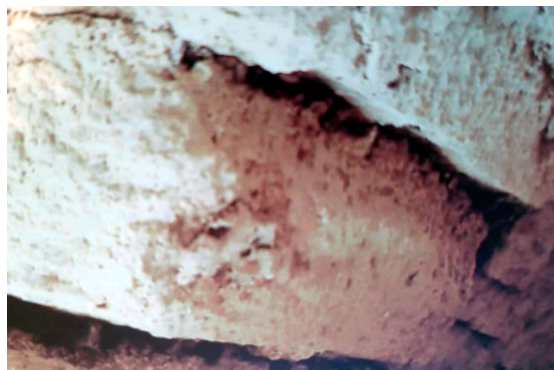
Observación: Cuando una instalación de hormigones se hace en paneles, o rectángulos que comparten una junta entre ellos (como indica una correcta instalación); luego de un tiempo de uso se observa que esas juntas se van ensanchando exageradamente promoviendo el desgaste general de todo el panel y obligando a salida de servicio del equipo para su reparación.

- Variación lineal excesiva del producto seleccionado, que promueve la dilatación térmica elevada del producto, lo que, sumado a las tensiones propias del horno en su conjunto, comienza desgastando los bordes de las juntas, ensanchándolas cada vez más.
- Incorrecta instalación del producto que ocasiona defectos en las juntas al retirar el encofrado.

- ✓ Revisión de la selección del producto, optando por aquél que en esa función ocasione la menor variación lineal posible.
- ✓ Revisar todo el proceso de instalación del producto y secado Convectivo.
- ✓ Asegurarse de tener encofrados de buena confección que asegure tener juntas regulares, sin deformaciones o desalineado.
- ✓ Ver la posibilidad de poner una junta compensatoria en algún lugar que lo permita (fibra cerámica).

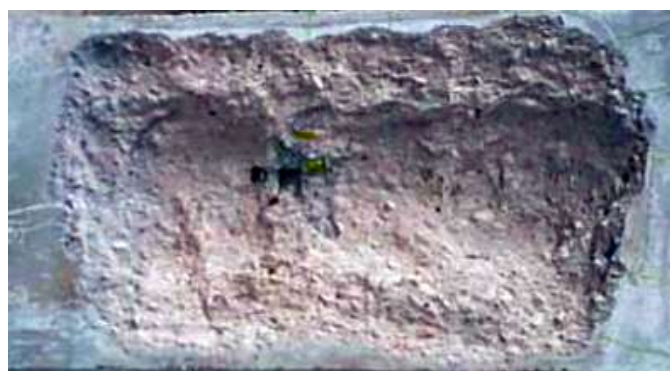
Observación: Un problema que se suele presentar con cierta habitualidad, especialmente en revestimientos de mayor espesor y con materiales densos o de baja porosidad (bajos cementos, ultra bajos cemento, etc) , es el problema de la explosión , ya sea parcial , o total del revestimiento. Recordemos que el agua contenida, en el calentamiento (controlado o no) , debe recorrer todo el espesor aplicado en forma de vapor de agua y ser eliminado del revestimiento. De no poder salir, por encontrarse con baja porosidad, o porque la velocidad de calentamiento es muy alta y genera vapor de mucha mayor presión, esto dará lugar a que esa presión destruya el espesor instalado en modo de explosión.

- Que los materiales sean demasiado densos y no tengan aditivos o ligantes que ayudan o hacen más rápido el proceso de secado (hormigones con fibras, hormigones de secado rápido).

- Que no se haya previsto ningún modo para canalizar el vapor de agua a través del espesor instalado. Tener en cuenta que el hormigón aislante (el que está más lejos) tiene porcentajes de agua que pueden ser de 3 a 10 veces más que la de los refractarios instalados adelante. Hay mucha agua que retirar desde el fondo.

- Que el método de secado haya sido muy anticipado (no respetar al menos 24-48 hs del hormigonado , por lo menos. Puede haber mucho material sin fraguar, o sea semi-líquido).

- Que los medios usados para el secado, no puedan seguir fielmente la curva de secado recomendada por el fabricante. Un calentamiento demasiado rápido, con seguridad provocará una explosión. Sobre todo hay que cuidar la faja que va desde los 100°C hasta los 220°C , que es cuanto más vapor de agua se concentra. Que la adición de agua en el mezclado del hormigón se ajuste a lo indicado por el fabricante. Menos agua, provocará mayor densidad (mas oposición al vapor). Más agua generará más vapor. Ambas situaciones son malas.

Recordemos que el vapor seguirá aumentando la presión hasta vencer la resistencia del revestimiento. Cuanto mayor sea esta resistencia, mayor será la explosión.

- ✓ Usar materiales que son especialmente diseñados para un mejor secado, o un secado más rápido.
- ✓ Instalar canales de salida del vapor usando cordones plásticos finos u otras alternativas.
- ✓ Realizar un **secado Convectivo**, usando equipos externos que puedan hacer la curva de secado adecuada para el revestimiento realizado. El secado a través del arranque progresivo de los quemadores del equipo u otro secado improvisado quemando leña u otros elementos combustibles **No permite** poder reproducir una curva de secado en forma fiel. Y confiable. No están preparados para ello.

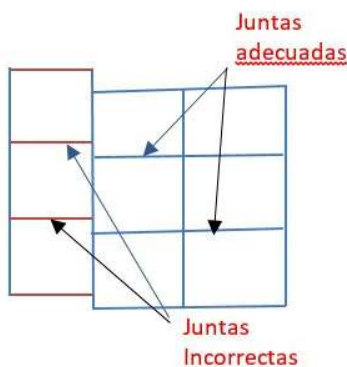
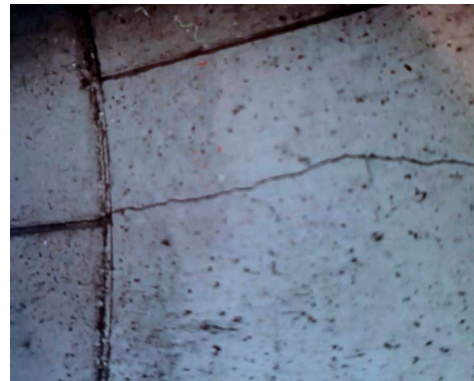
Observación: Se evidencian fisuras mínimas (menos a 1 mm), que dividen a algunos paneles casi siempre en proximidades de las juntas entre ellos.

- Diseño y confección de las juntas. Las juntas están desalineadas entre ellas, dando lugar a las fisuras.

- ✓ Confección y diseño del encofrado de modo de alinear juntas entre paneles a ser llenados.

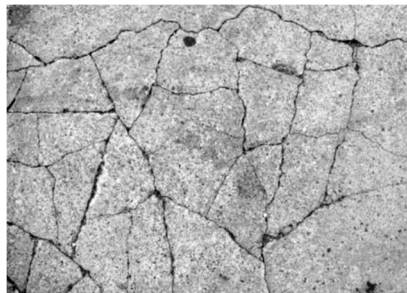
Observación: Puede suceder que luego del colado y posterior fraguado, la superficie, al retirar el encofrado, se ve toda, o parcialmente, llena de fisuras muy delgadas.

- Exceso de agua en la mezcla.
- Cálculo basado en bolsas de material y no en los kgs exactos de la mezclada (las bolsas son desiguales).
Errónea selección del material.
Exceso en los tiempos de mezclado.

- ✓ Ajustarse al procedimiento de instalación de cada producto.
- ✓ Asegurar que cada mezclada sea hecha con el agua justa en porcentaje (medir kgs de masa y kgs de agua).
- ✓ No “sobre-mezclar” el material, o sea alargar el mezclado. Esto puede hacer más fluida la mezcla.

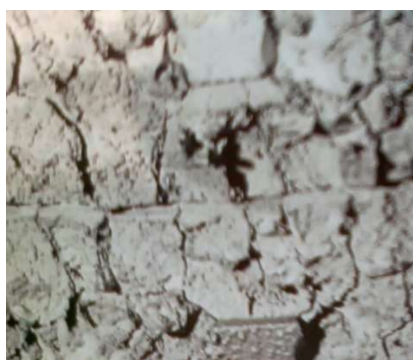
Observación: Luego de un determinado tiempo de uso del hormigón, se observa que la superficie está cubierta de grietas que no estaban al momento del colado y fraguado y aparecen después del uso. Las grietas presentan un formato clásico cuadriforme típico resultado de esfuerzos mecánicos.

- Excesivo calor recibido. La variación térmica de contracción rompe el refractario en pequeños pedazos al contraerse.
- Selección incorrecta del hormigón. Contrae demasiado a esa temperatura.
- Arranque de horno a demasiada velocidad de calentamiento.

- ✓ Seleccionar otro producto. Que presente una leve contracción, o bien se mantenga neutra a la temperatura real de trabajo del horno.
- ✓ Revisar si la temperatura de trabajo del horno es la que fija el proceso, o hay algún error, o pudo haber un sobrecalentamiento, en un momento determinado.
- ✓ Ajustarse a la curva de arranque aconsejada por el fabricante del horno, o revisar si el proceso ha cambiado en algún parámetro.

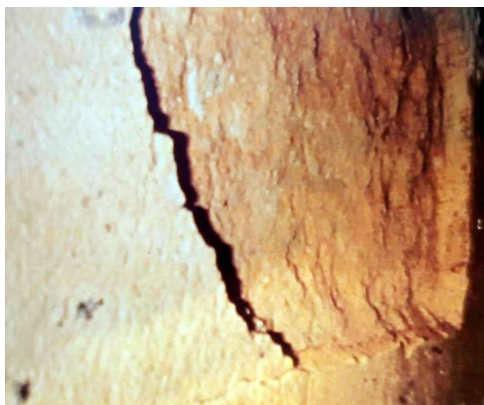
Observación: Luego del uso, se observan zonas importantes, de mayores profundidades que se han caído mientras las linderas están sin problemas. No son ni cráteres, ni desprendimientos superficiales.

- Que se haya tomado un tiempo entre un sector y el otro durante la instalación por colado o inyección. No se logra que todo actúe monolíticamente, ya que la adherencia no es óptima entre sectores.
- Que el área a cubrir sea demasiado grande, y eso exija varias mezclas con la consiguiente demora entre mezclas, mientras el material inicia su fragüe.

- ✓ En estos casos, antes que nada, es necesario dividir la pared en paneles (max 1 - 1,2 m² cu) dispuestos alineadamente y proceder a llenarlos en “modo ajedrez”, o sea ir colando o inyectando paneles alternativamente, y cuando esos fragüen, llenar los que quedaron sin hacerse.
- ✓ Implementar un secado Convectivo.

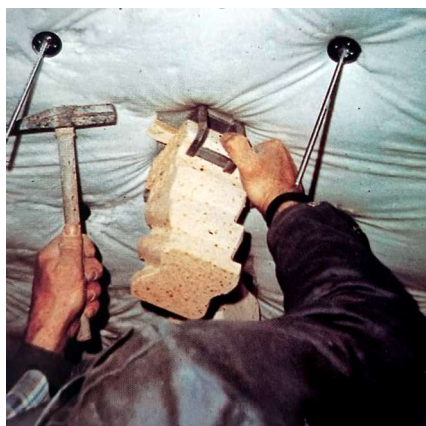
Observación: Se encuentran los anclajes cerámicos (usualmente llamados muñecos) rotos o quebrados o descabezados (sin un pedazo del lado caliente). A simple vista estos elementos parecen como que ha habido una fuerza mayor a la prevista que lo secciona o lo quiebra. Es un esfuerzo mecánico.

- Una explosión no prevista en la combustión del horno (quizás una combustión irregular).
- Que los anclajes hayan sido golpeados accidentalmente antes del uso. Recordemos que son piezas cerámicas.
- Que la instalación y diseño de los mismos sea incorrecta.
- Que no soporte el shock térmico durante la operación del horno.

- ✓ Consultar y chequear si no ha habido explosiones o combustión incorrecta en el horno, y por otro lado, si los embalajes no muestran indicios de caída o golpes accidentales en estos elemento.
- ✓ Que el diseño de la instalación permita cierto movimiento del anclaje (en su parte superiora través de los sujetadores), que estén libres en esa zona de hormigón.
- ✓ También se suele envolver la parte superior del anclaje, hasta la mitad aproximadamente, con manta de fibra cerámica, mejorando de este modo el movimiento del anclaje, y por otro lado mejorar la resistencia al shock térmico.
- ✓ Seleccionar anclajes cerámicos de la mejor calidad. Es un elemento clave.

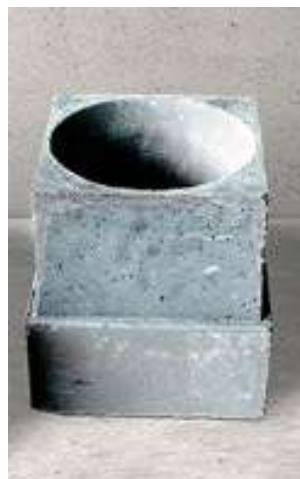
Observación: Luego de un tiempo corto, se comienza a ver una reducción del perfil de refractario en los quemadores del horno, evidenciándose un desgaste por erosión de llama o el polvo que gira alrededor de la zona de la llama. Esto obligará al cambio del block quemador y pone en riesgo el deterioro del quemador en si mismo, reduciendo su vida útil.

- El block de quemador tiene una calidad inadecuada (el material, el proceso de secado o quemado, el procedimiento de confección, etc.).
- El anclaje del block al horno es incorrecto y permite movimientos.
- Algún problema en el sistema de fuego que provoque explosiones o vibraciones no previstas.

- ✓ Selección del hormigón: Debe resistir altas sollicitaciones de shock térmico (media alúmina, bajo cemento, sin cemento). Es importante el tipo de materia prima en que se basa.
- ✓ Revisar el sistema de anclaje. Debe estar bien sujeto y con la apropiada junta de expansión que permita un acomodamiento mínimo.
- ✓ Revisar el buen funcionamiento del sistema de fuego.
